FIRST QUANTUM
MINERALS LTD.

Cobre Panamá

L2350 Loader PM3 Service

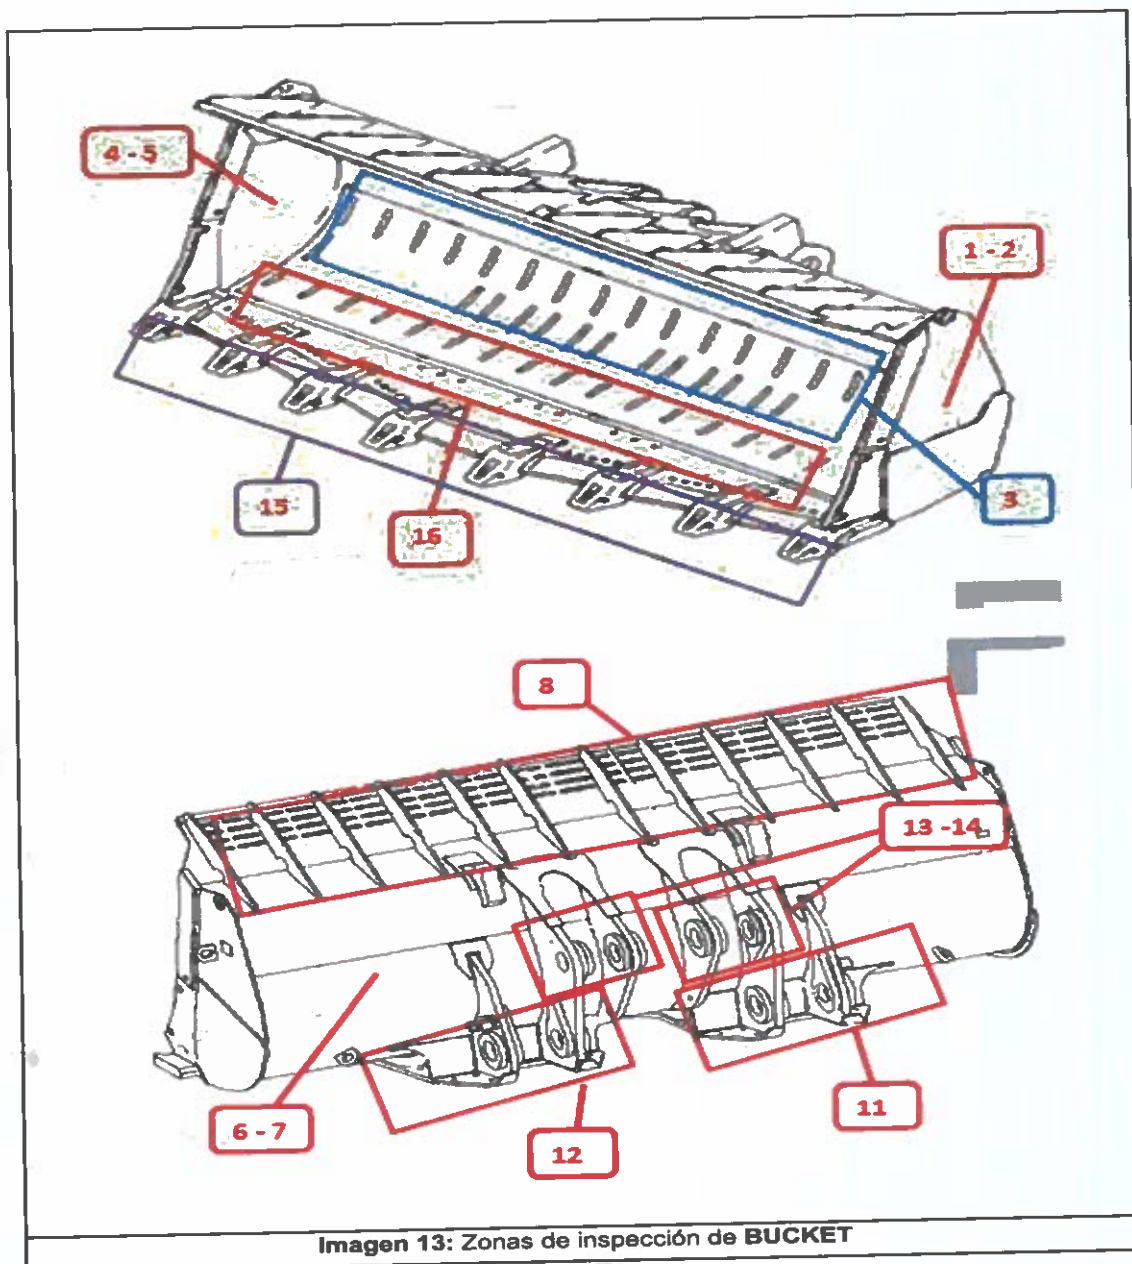
FORMATO DE INSPECCION NDT
BUCKET
(Realizar por el área de Soldadura)

Componente	Item	Subcomponente	Técnica NDT	Código y Longitud	Criticidad
	1	ESTRUCTURA LATERAL LADO IZQUIERDO INTERIOR	VT	✓	
	2	ESTRUCTURA LATERAL LADO IZQUIERDO EXTERIOR	VT	✓	
	3	ESTRUCTURA FRONTAL INTERIOR	VT	✓	
	4	ESTRUCTURA LATERAL LADO DERECHO INTERIOR	VT	✓	
	5	ESTRUCTURA LATERAL LADO DERECHO EXTERIOR	VT	✓	
BUCKET	6	ESTRUCTURA LADO IZQUIERDO POSTERIOR EXTERIOR	VT	✓	
	7	ESTRUCTURA LADO DERECHO POSTERIOR EXTERIOR	VT	✓	
	8	ESTRUCTURA SUPERIOR DEL BUCKET	VT	✓	
	9	TOPES LADO IZQUIERDO	VT	✓	
	10	TOPES LADO DERECHO	VT	✓	
	11	OREJAS DE MONTAJE DE LIFT ARM DERECHO	VT	✓	
	12	OREJAS DE MONTAJE DE LIFT ARM IZQUIERDO	VT	✓	
	13	OREJAS DE MONTAJE DE BRAZO DE UNION DERECHO	VT	✓	
	14	OREJAS DE MONTAJE DE BRAZO DE UNION IZQUIERDO	VT	✓	
	15	ZONA DE ADAPTERS (UÑAS)	VT	✓	
	16	ZONA DEL PISO INTERIOR FRONTAL	VT	✓

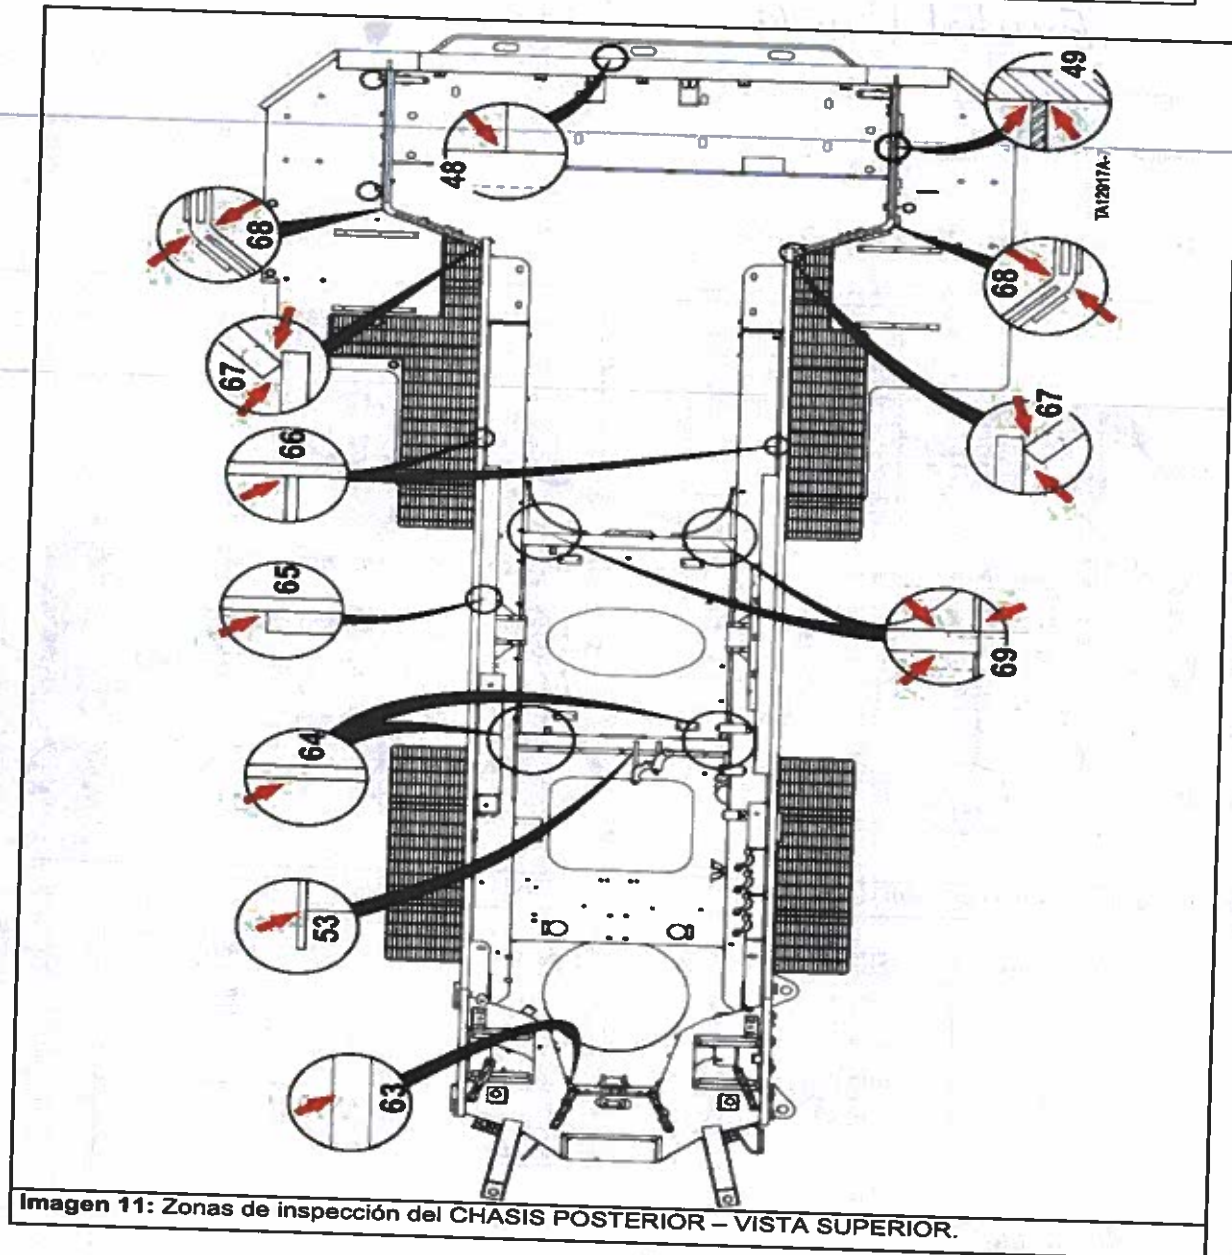
Imagen 11: Zonas de inspección del CHASIS POSTERIOR – VISTA SUPERIOR.

Estructura	Zona	Técnica NDT	Código y Long.	Criticidad
CHASIS POSTERIOR VISTA SUPERIOR	Zona 48	VT, PT, MT	✓	
	Zona 49	VT, PT, MT	✓	
	Zona 68	VT, PT, MT	✓	
	Zona 67	VT, PT, MT	✓	
	Zona 69	VT, PT, MT	✓	
	Zona 64	VT, PT, MT	✓	
	Zona 53	VT, PT, MT	✓

Zona 63	VT, PT, MT	✓	
Zona 64	VT, PT, MT	✓	
Zona 65	VT, PT, MT	✓	
Zona 66	VT, PT, MT	✓	
Zona 67	VT, PT, MT	✓	
Zona 68	VT, PT, MT	✓

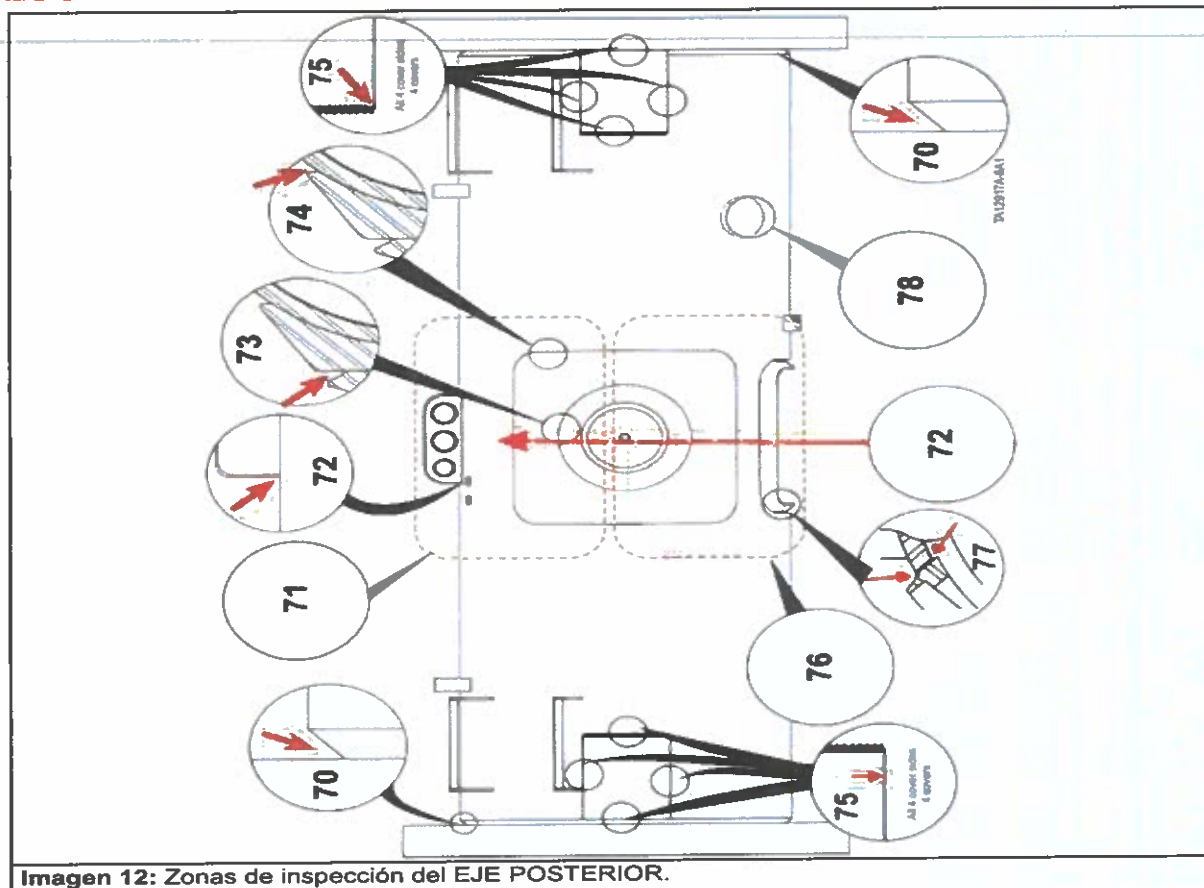
Imagen 12: Zonas de inspección del EJE POSTERIOR.

Estructura	Zona	Técnica NDT	Código y Long.	Criticidad
EJE POSTERIOR	Zona 70	VT, PT, MT	✓	
	Zona 78	VT, PT, MT	✓	
	Zona 72	VT, PT, MT	✓	
	Zona 77	VT, PT, MT	✓	
	Zona 76	VT, PT, MT	✓	
	Zona 75	VT, PT, MT	✓	
	Zona 70	VT, PT, MT	✓	
	Zona 71	VT, PT, MT	✓	
	Zona 72	VT, PT, MT	✓	
	Zona 73	VT, PT, MT	✓	
	Zona 74	VT, PT, MT	✓	
	Zona 75	VT, PT, MT
